園區災害應變案例交流

111年度產業園區工安事故預防宣導、災害通報教育訓練

環境事故專業諮詢中心

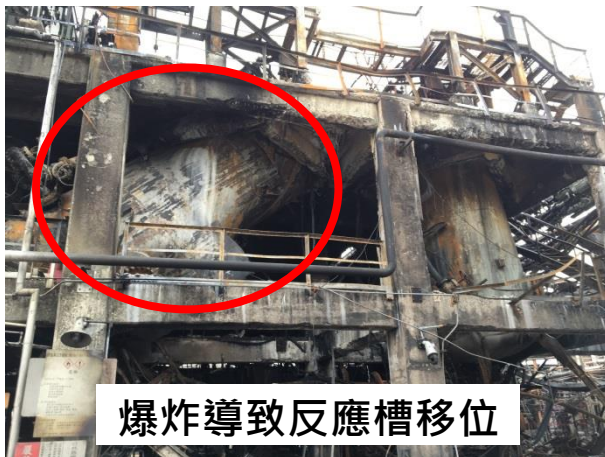
MTBE反應器隔離作業程序：冷卻→置換→壓空→底部排空

爆炸導致反應槽移位

疑似現場MTBE#1製程區反應器R1101A置換作業階段未依照正確作業程序，尚未完成濃度達目標值時，便安裝高壓軟管並置入使用

疑似MTBE#1製程區進料反應器R1101A，在執行隔離壓空時，反應器內氮氣壓力造成高壓軟管爆裂，並遇到不明火源產生爆炸

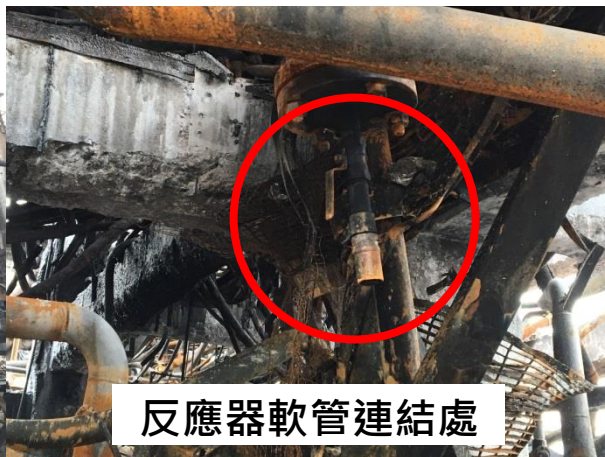
反應器軟管連結處

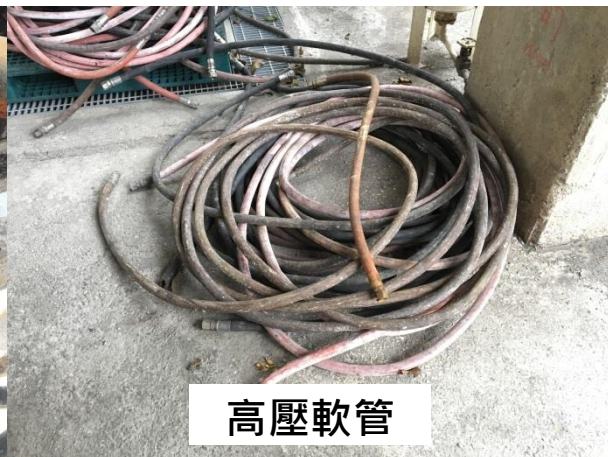
高壓軟管

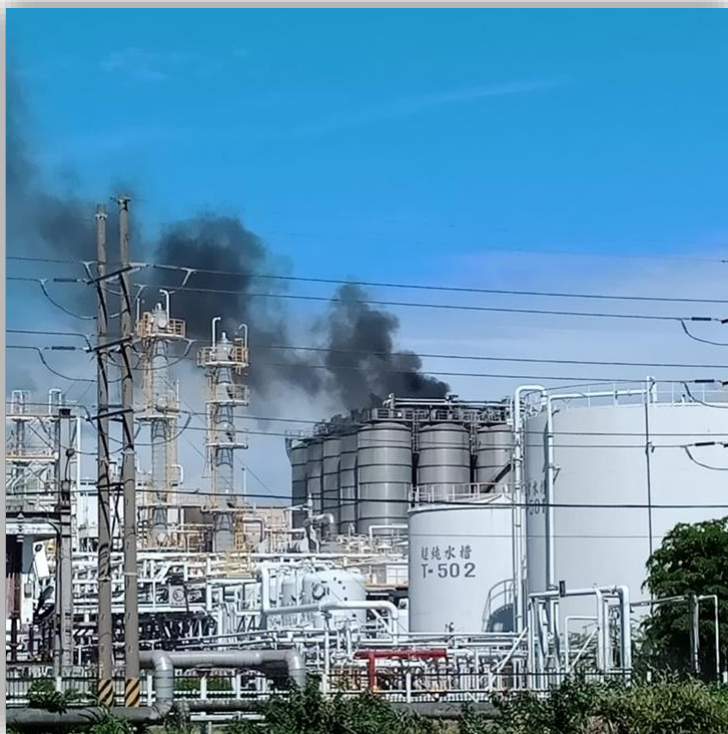
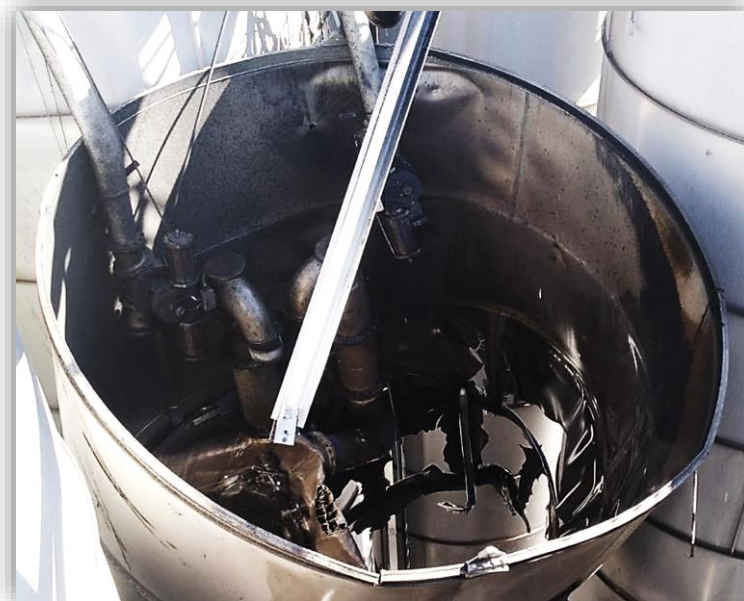
- ✦ **傷亡統計**：0傷/0亡
- ✦ **可能原因**：疑似由產線以空氣吹驅進行聚丙稀粒混和循環，將成品輸入儲槽，因近日天氣過熱，儲槽內部蓄熱過高造成氣爆

- 因儲槽、迴轉閥、管線為金屬材質，且有跨接線，經靜電檢測正常
- 鄰槽靜置16小時後，膠粒靜電檢測值為12.47KV/inch，膠粒無法藉由槽壁金屬導除靜電

- 當時室外溫度約37度，槽內膠粒VOC因溫高而揮發量較大，VOC擴散較不容易，造成濃度偏高

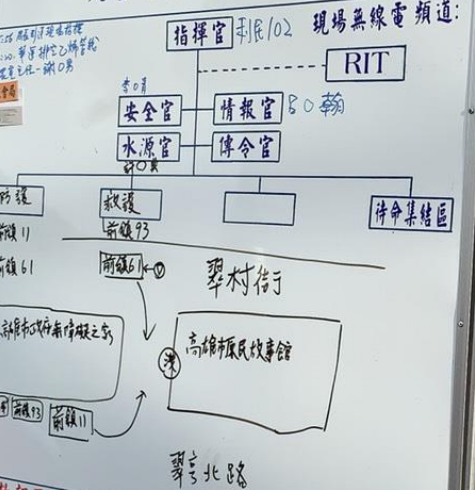
高雄市政府消防局第一救災救護 災害現場指揮管制板

主體戰力

單位	車種	人數	車種	裝備器材
前線	前線	11人	11.6/191	12 (艾4車)
成功	前線	4人	11	1車
瑞隆		2人	61	1車
大福	前線	9人		2車
合計

其他支援單位

單位	人車數	報到時間	任務
華達	7人	16:25	
前線區公所	6人	16:10	
經發局			0920243 307 洪
警察局	12人		071162558 蔡
欣高	1人	16:05	0910266 838
中油	2人	16:38	07945 802 蔡
民安	1人		0910352 065 蔡
其他記事:			
水利局	7人	16:41	水利090005328
工研院	5人	16:23	1人以英訪011965
環保局			0910 258 758, 李, 1, 5

- 搶救組 瑞隆 一大一中
- 人員待命區 成功 衛生局
- 救護隊組 前線 工務局
- 水源組 新興
- 通風排煙組 峇雅
- 車輛裝備組 全金
- 緊急救護組 台電

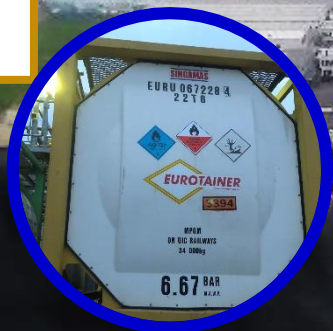
天亮才發現原來危險
離我們這麼近
相距不到300公尺

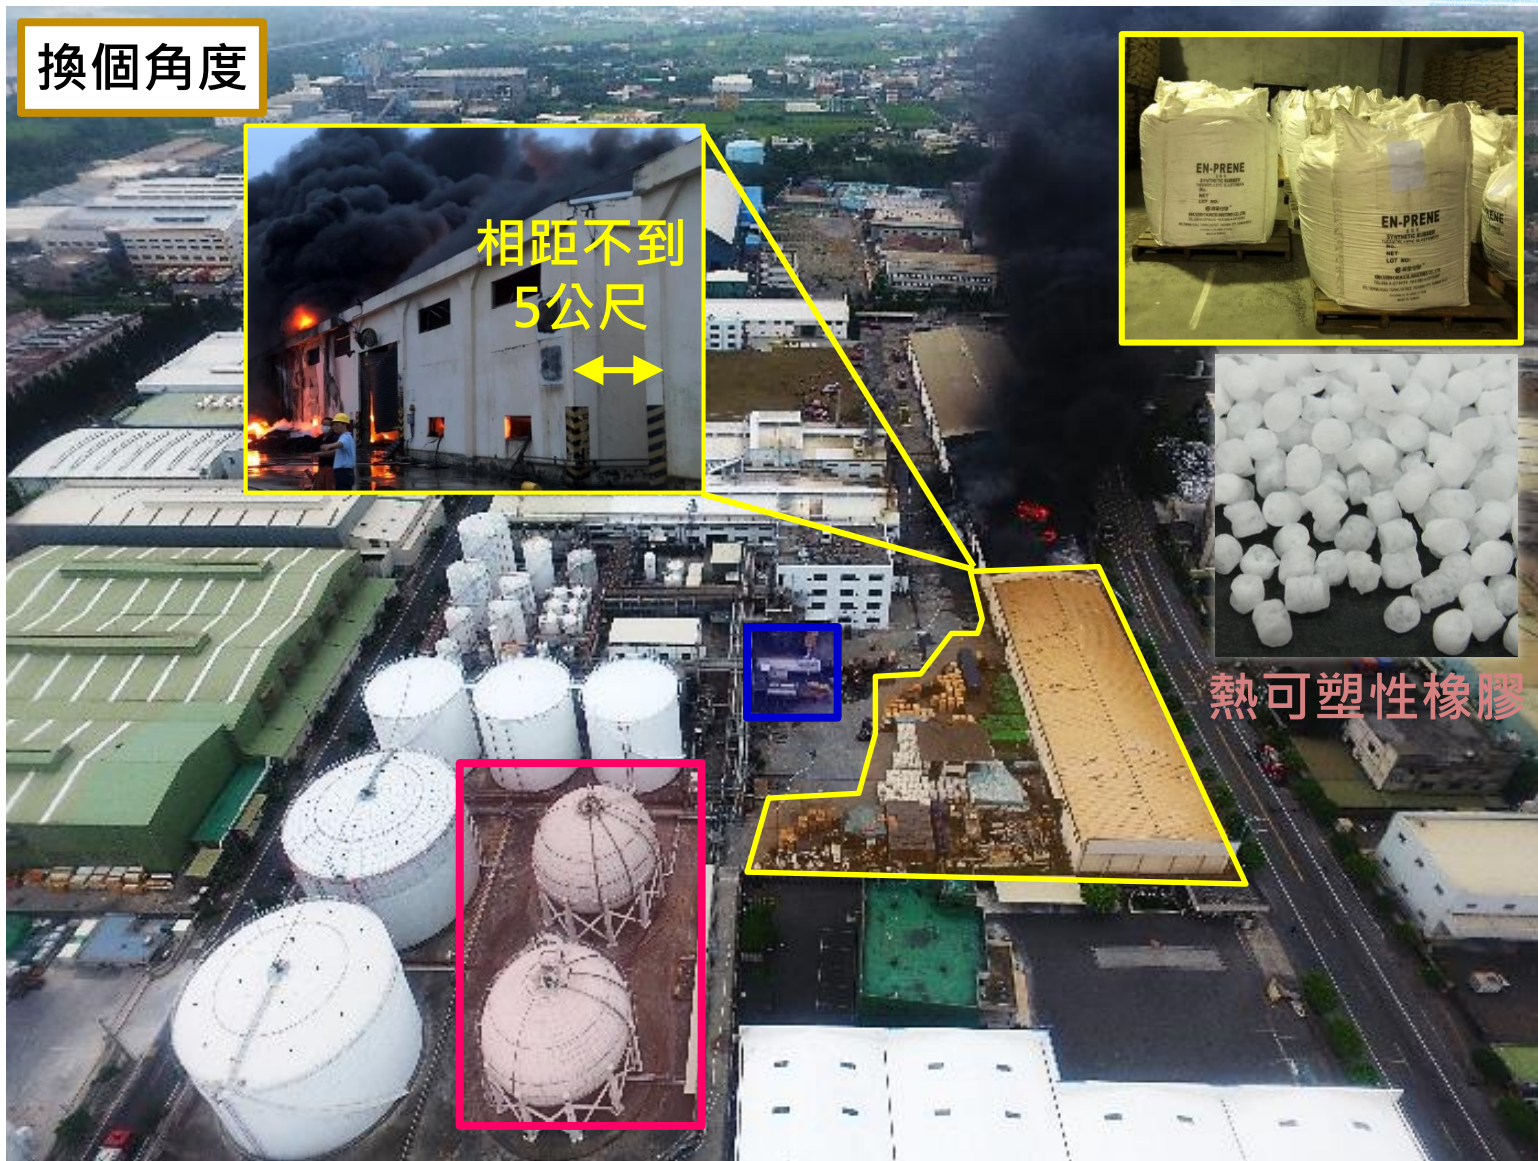
相距不到
5公尺

熱可塑性橡膠

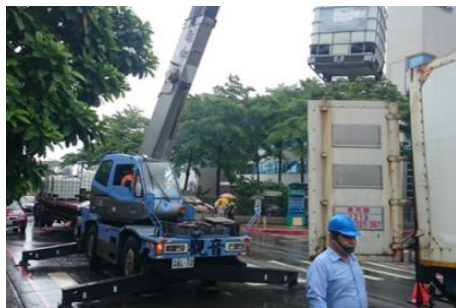
IBC桶吊掛作業

10:01 啟動事故通報
10:05 調度人力至事故現場處置
11:00 事故桶槽完成移除作業
13:30 完成現場路面及水溝清理
